RESTAURACIÓN DE LA IGLESIA VISIGODA DE SANTA LUCÍA DEL TRAMPAL, ALCUÉSCAR (EXTREMADURA-ESPAÑA)

(RESTORATION OF THE VISIGOTHIC CHURCH OF SANTA LUCÍA DEL TRAMPAL, ALCUÉSCAR-EXTREMADURA-SPAIN)

Antonio Almagro Gorbea, Dr. Arquitecto

RESUMEN

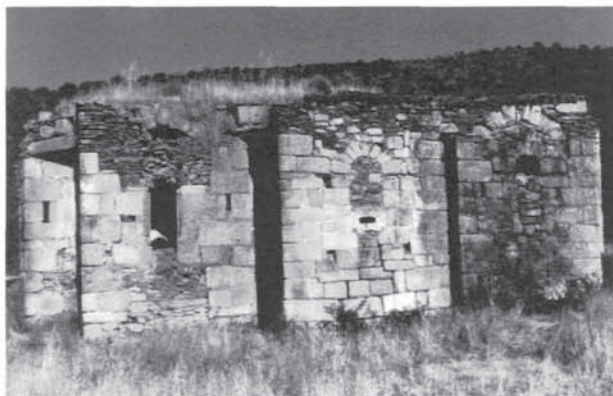
Cabecera de la iglesia antes de la restauración.

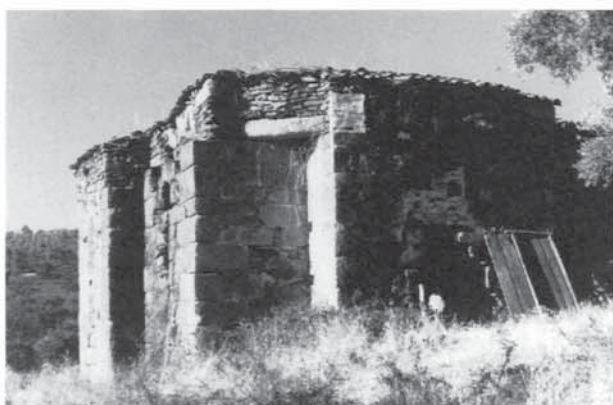
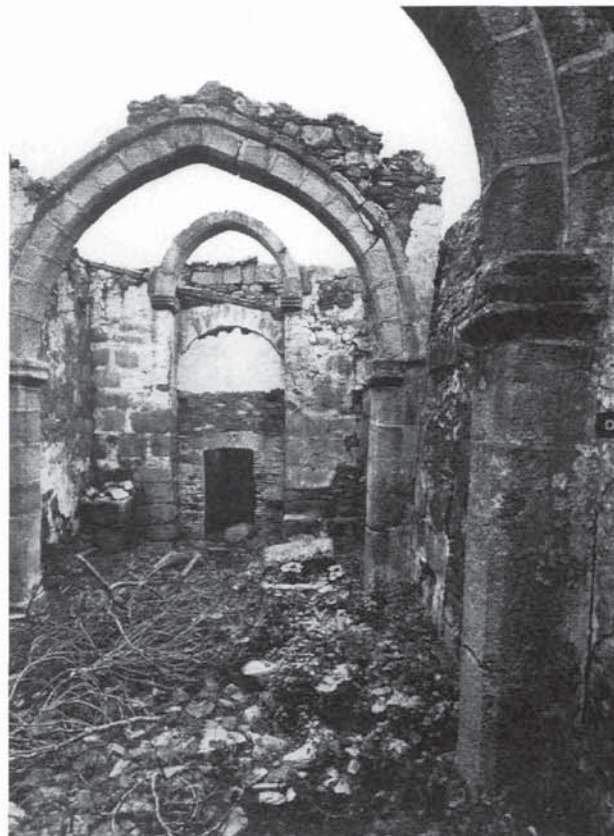
El aula antes de la restauración.

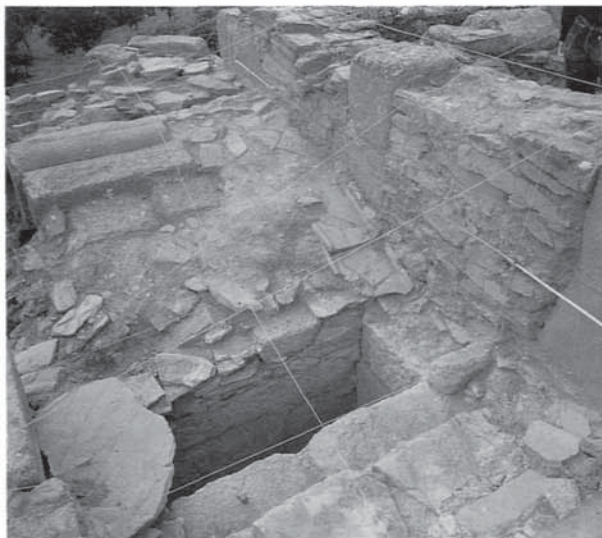
La cubierta de la cabecera y los cimborrios durante la excavación.

Esta etapa se realizó con una presencia más asidua del equipo arqueológico, que dirigió directamente el desmontaje y excavación de la cubierta existente sobre las bóvedas del crucero y los ábsides. Esta actuación resultó crucial para la definición de la operación de completar y fijar la forma volumétrica que iba a tomar la parte más vistosa e interesante de la iglesia. Se descubrió el nivel del tejado primitivo de los ábsides merced al hallazgo in situ de una tegula y fragmento de otro conservados en la vertiente norte del ábside meridional. Gracias a este hallazgo pudimos conocer la línea de coronamiento de los muros, la pendiente de las cubiertas y el material con que estaban formadas.

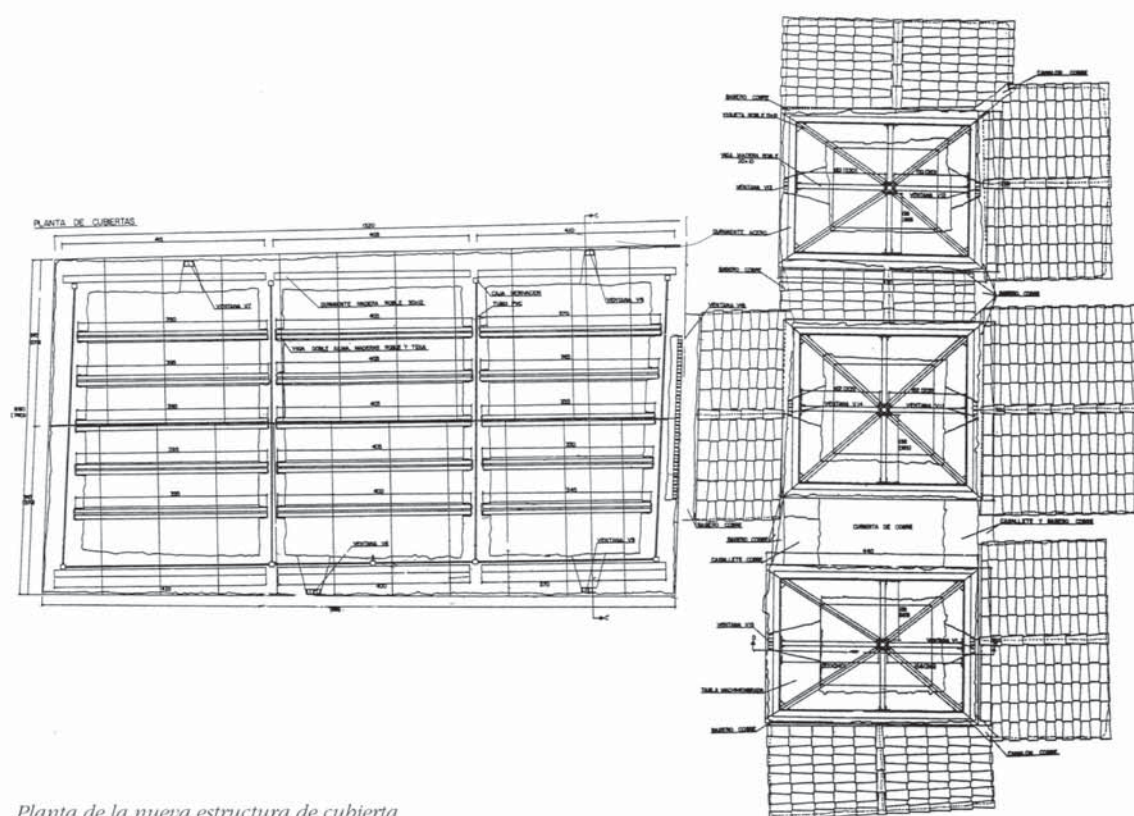
Planta de la nueva estructura de cubierta

La segunda fase de la obra se planteaba ya con decisiones de diseño respecto a elementos que había que introducir, y que no correspondían ni en la forma ni en los materiales a los originales. El tema fundamental era la cobertura del aula. En esta zona, la estructura visigoda con disposición de tres naves separadas por arquerías sobre pilares rectangulares, había sido destruida en época medieval y sustituida por una disposición estructural totalmente distinta. Las naves visigodas debieron cubrirse con estructura ligera de cerchas y correas en la nave central y, seguramente, con armadura de colgadizo en las laterales. Al desaparecer las arquerías, en época tardo-medieval se creó un espacio unitario cuya cubierta se realizó mediante dos arcos diafragma de cantería sobre los que apoyaban correas. Esta estructura, a falta de los elementos lígneos, se conservaba íntegra, con la salvedad de que al faltar en el lado sur el pórtico y no existir por tanto ningún elemento de contrarresto al empuje de los arcos diafragma, se produ-

jo un vuelco significativo en el del muro meridional del aula.

Tras desestimar el rehacer la estructura visigoda original, que hubiera supuesto eliminar los arcos tardo-medievales, y para la que además no había datos ciertos suficientes, decidimos adoptar una solución acorde con el sistema de cubierta posterior. Pero ello suponía poner en carga los arcos diafragma y provocar de nuevo empujes sobre los muros laterales. Frente a este problema optamos por una solución distinta a la tradicional y que fuera lo más liviana posible. Diseñamos una estructura de cubierta a base de correas apoyadas en los arcos diafragma, formadas por dos tablones unidos por chapones y tornillos. Sobre estas correas va apoyado un tablero contrachapado y sobre éste una chapa de cobre con la solución clásica de empalme de las piezas mediante berenjenos con los consiguientes plegados de los bordes de las chapas. En un principio se pensó en
